kohte  
**VÖYRIN KIRKKO**  
suunnittelu  
ARKKITEHTITOIMISTO HANNA LYYTINEN OY  
Hämeenkatu 13b A, 33100 Tampere  
010 4399499 hanna@arkklyytinen.com  
suunnitelmatiedosto  
AR-352-103-002\_pohja\_1krs.dwg

piirustuksen sisältö  
**LUONNOS**  
Pohjapiirustus 1. krs  
piirustusno  
**AR-352-103-002**  
päiväys  
4.10.2024

piirustuksen sisältö  
**LUONNOS**  
Pohjapiirustus 2. krs  
piirustusno  
**AR-352-103-003**  
päiväys  
4.10.2024

piirustuksen sisältö  
**LUONNOS**  
Leikkaus A-A  
piirustusno  
**AR-352-104-001**  
päiväys  
4.10.2024  
mittakaava  
1:200  
piirtänyt  
AKK

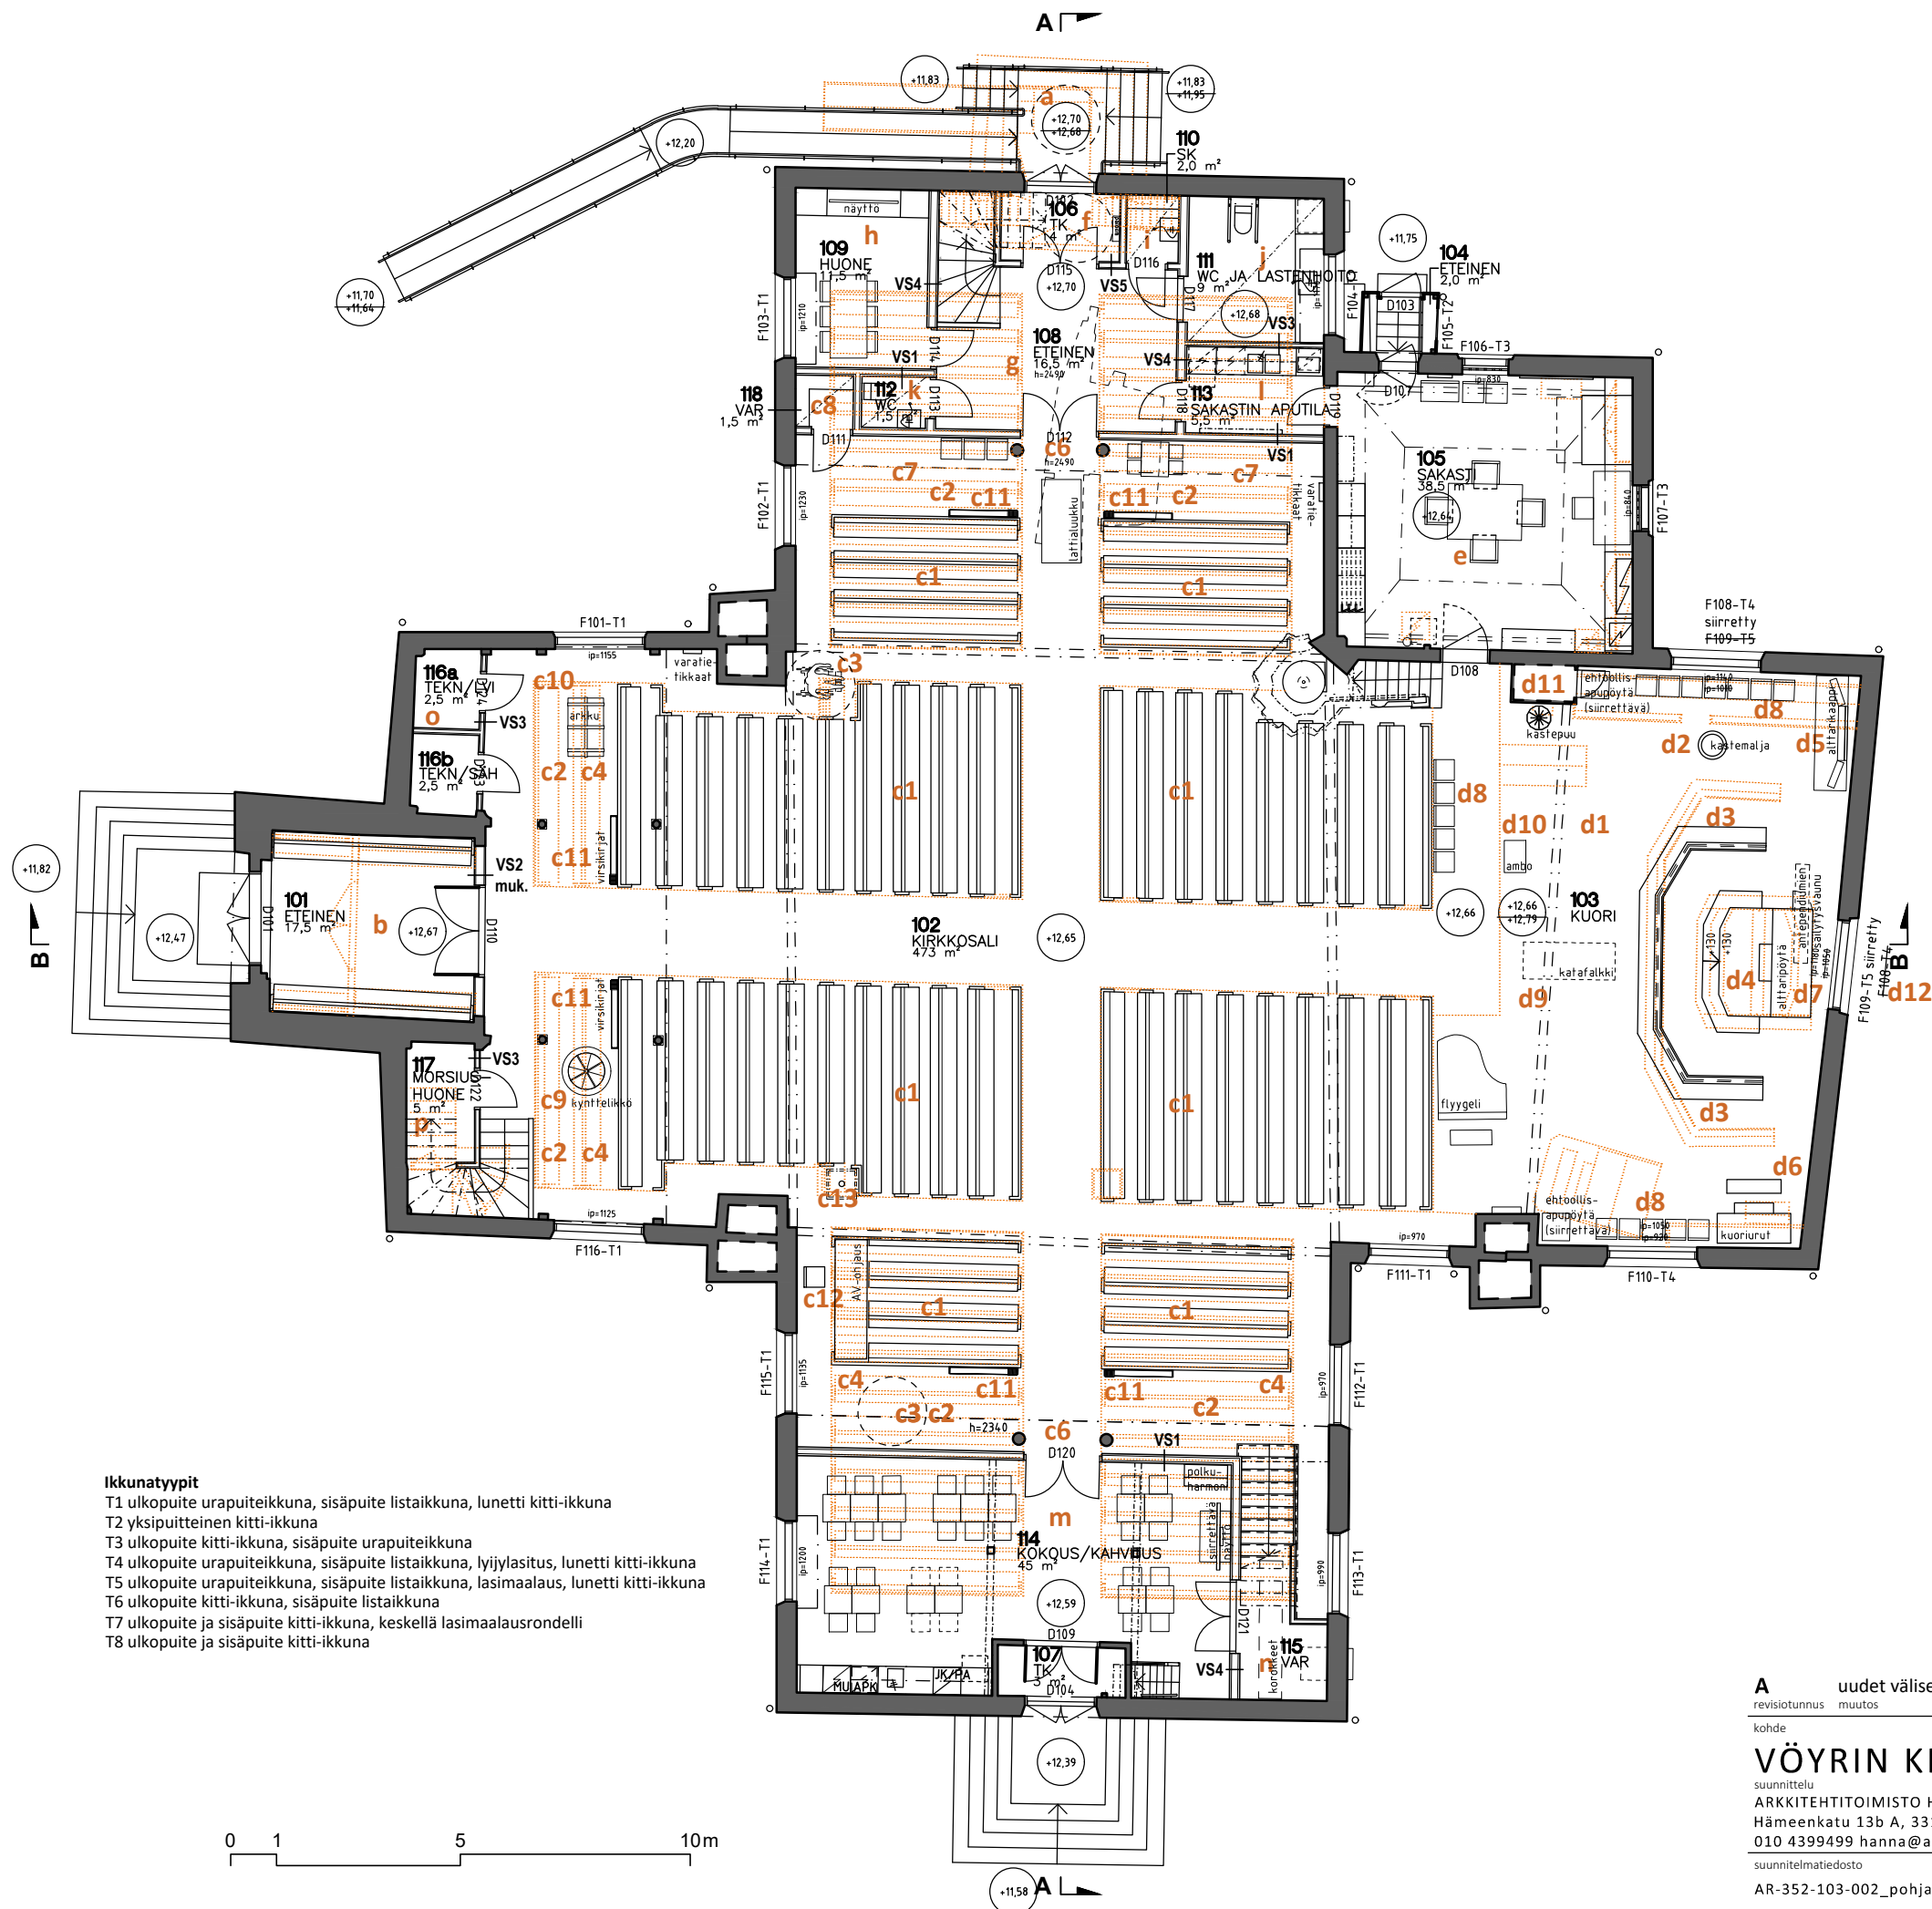
**Toiminnalliset muutokset 1. kerros**

- a** Pohjoinen sisäänkäynti  
uusi luiska  
ulkoportaiden, porrastason ja ulko-oven kynnyksen muokkaaminen  
oven avausautomaattiikka
- b** 101 Eteinen  
tuulikaapin laajennus kirkkosalin suuntaan, väliseinän siirto  
purettujen penkkien siirto kirkkosalista eteiseen

- c** 102 Kirkkosali  
penkki- ja lattiauudokset  
c1 penkkikortteleiden lattia lasketaan käytävän tasoon  
c2 penkkien poisto ristivarsien takaosista  
c3 paikat apuvälineiden käyttäjille  
c4 takarintamusaiteojen siirto länsi- ja eteläristivarsissa  
tilamuutokset  
c6 uudet toimitilat etelä- ja pohjoisristivarsiin lehterin alapuolelle kiinteän väliseinän taakse  
c7 lastentila pohjoisristivarteen  
c8 uudet varastot uusien aputilojen yhteyteen  
kalustusmuutokset  
c9 kynttelikön siirto pääsisäänkäynnin yhteyteen urkulehterin alapuolelle  
c10 historiallisen arkun siirto sakastista urkulehterin alapuolelle  
c11 uudet virsikirjatelineet  
c12 AV-ohjauspöytä  
c13 virsinumerotaulun siirto pois streamausohjauspöydän edestä

- d** 103 Kuori ja alttari  
d1 kuorin lattia lasketaan kirkkosalin käytävän tasoon  
d2 kastemaljan siirto ja kasteen toimituspaikan irtokalustus  
d3 alttarikaiteen lyhennys ja uusi polvistumiskoroke AR-352-1332-002 mukaan  
d4 uusi alttarikoroke ja -pöytä AR-352-1332-001 mukaan  
d5 keskiäkaisen alttarikaapin siirto ja uusi jalusta AR-352-1332-003 mukaan  
d6 kuoriurkujen siirto ja varasto-osan poisto  
d7 uusi alttari- ja ehtoollistekstiilien säilytyskaluste alttaripöytään AR-352-1332-001 mukaan  
d8 uudet irtotuolit  
d9 uusi lattiasta nostettava katafalkki  
d10 nykyisen lukupulpetin maalauskuunnostus ja värin säätö  
d11 säilytystila valepilarin kotelotilaan  
d12 lasimaalauksen siirto itäpäätyyn  
d13 virsinumerotaulun siirto

- e** 105 Sakasti  
valmistautuminen, kokoontuminen ja henkilökunnan työpiste  
uudet liturgisten esineiden säilytyskalusteet  
henkilökunnan ja esiintyjien vaatesäilytys

- f** 106, 107 Tuulikaapit  
laajennus ja porrasmuutos
- g** 108 Eteinen  
yleisön vaatesäilytys
- h** 109 Huone  
2-8 hlö monikäyttötila (sielunhoito, keskustelu, pyhäkoulu, kerho jne.)  
uusi irtokalustus  
näyttö  
henkilökunnan työpiste

- i** 110 Siivouskomero
- j** 111 WC ja lastenhoito
- k** 112 WC
- l** 113 Sakastin aputila  
ehtoollisastioiden pesu ja säilytys  
kassakaappi  
varastotila

- m** 114 Kokous/ kahvila  
20-60 hlö kokoontumistila (kastekahvit, rippikoulut, kokoukset, työskentely)  
uusi irtokalustus  
keittiö  
siirrettävä näyttö  
polkuharmoni

- n** 115 Varasto  
kuorokorokkeiden säilytys
- o** 116 Tekniikkatila/varasto
- p** 117 morsiushuone

**A** uudet väliseinätyypit, etelälehterin alaiset uudet pylväs ja palkkirakenteet  
revisiottunnus muutos
